Relatório Final de Auditoria Interna nº 004/2022

Ação nº 11 - Avaliação das edificações da UFCG, quanto ao cumprimento dos critérios de acessibilidade arquitetônica previstos em Lei.

Unidade auditada: Prefeitura Universitária.

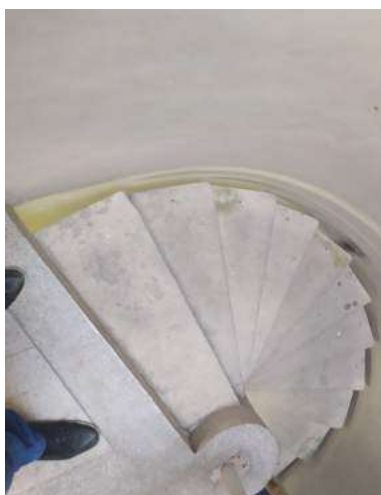
Figura 01: Bloco AL

De acordo com análise dos percentuais da dimensão escada, os itens referentes à sinalização visual e tátil no piso, degraus e corrimãos foram os que apresentaram maior índice de inconformidades. É fundamental que o usuário possa identificar em qual pavimento ele ou ela se encontra, de modo que deve haver sinalização tátil, visual e/ou sonora. A mesma informação deve estar sinalizada nos corrimãos. Quanto aos degraus das escadas, é necessário que a sinalização tenha tamanho adequado, localização correta e cor contrastante com o piso. Além de sinalização em cada degrau, é necessário que o usuário saiba quando começa e quando termina a escada, pelo que deve haver também sinalização tátil, instalada no início e no término da escada.

Em rampas e escadas devem ser instalados corrimãos em ambos os lados, os quais devem ser contínuos e estar firmemente fixados às paredes ou barras de suporte. Em relação aos corrimãos, verificou-se que estavam completamente ausentes em 55% dos locais visitados (Figuras 01, 04 e 06); identificou-se também, em alguns locais, ausência de corrimão intermediário (Figura 05), o que constitui descumprimento à norma que estabelece que escadas com mais de 2,4 m de largura (dois metros e quarenta centímetros) apresentem corrimão mediano, ficando no máximo 1,2 metros de largura cada lado. Encontraram-se corrimãos fixados inadequadamente (Figura 3) e ausência ou altura inadequada de guarda-corpo, o que compromete a segurança e a integridade física dos usuários. Identificaram-se também rampas inutilizadas (Figura 02).

Recomendação 01: Que seja instalada sinalização tátil, visual e/ou sonora, com indicação do número dos pavimentos nas escadas que interligam os diversos pavimentos e corrimãos, nos termos do item 5.5.1.3 da ABNT NBR 9050:2020.

Recomendação 02: Que seja instalada sinalização visual nos pisos e espelhos em suas bordas laterais nos degraus das escadas, em contraste com o piso, conforme item 5.4.4.2. da ABNT NBR 9050:2020.

Recomendação 03: Que sejam instalados corrimãos nas rampas e escadas onde estiverem ausentes ou incompletos, conforme dimensões recomendadas no item 4.6.5 da ABNT NBR 9050:2020.

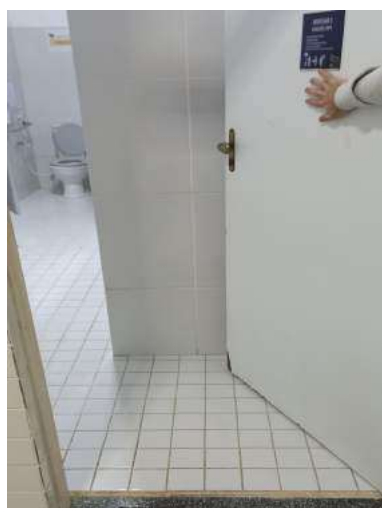
Figura 7: **Bloco CT**

Não foi observada padronização do Símbolo Internacional de Acesso (SAI) nos banheiros acessíveis auditados, e quando identificado, em sua maioria, estavam impressos em folha de ofício (Figura 11), passíveis de alteração. Os banheiros acessíveis devem ser identificados através do SAI, respeitando as normas de padronização que deixam claro a quem se destinam. No que se refere ao item 4, apenas 01 (um) banheiro acessível com entrada independente foi identificado. Esse tipo de sanitário independente é fundamental,

Quanto às portas e aberturas dos banheiros acessíveis, elas devem possuir largura livre para permitir a passagem de cadeira de rodas e não podem apresentar desníveis com mais de 5 mm (cinco milímetros) sem tratamento especial. Na amostra auditada foram encontradas diversas inconformidades relativas a este item: largura inadequada das portas; batentes na entrada (Figura 10); paredes paralelas à entrada configurando barreiras para o usuário (Figura 7). As maçanetas devem ser do tipo alavanca e estar acompanhadas de puxador horizontal no lado oposto ao da abertura da porta. No entanto, identificaram-se maçanetas inapropriadas (Figuras 7, 8), ausência de barra nas portas, ausência ou inadequação das barras de apoio dos sanitários e das torneiras e dimensões inadequadas que impedem o cadeirante de realizar o giro livre para manobra da cadeira, o que pode inviabilizar o uso do sanitário, impedindo o usuário cadeirante de se transferir lateral, perpendicular e diagonalmente para bacia sanitária.

Recomendação 07: Que seja afixada a sinalização adequada – respeitando as normas de padronização do Símbolo Internacional de Acesso – nos banheiros e demais locais dotados de acessibilidade.

Recomendação 08: Que sejam instaladas barras de apoio nos sanitários acessíveis de acordo com as especificidades previstas na ABNT 9050:2020.

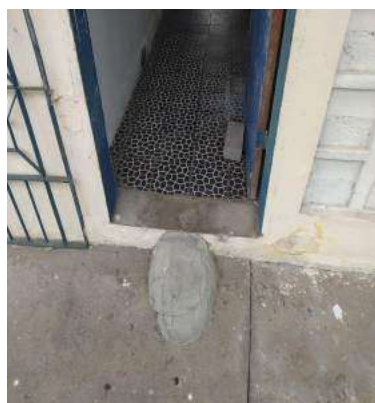
Figura 13: UAL/CH

A ausência de sinalização tátil, de alerta e direcional foi um dos itens com maior índice de inconformidade à norma juntamente com a presença de tapetes que não estão firmemente fixados ao piso (figura 17) tornando-se barreiras para o usuário. Outro item encontrado foi a presença de barreiras nos corredores (Figuras 14;15) e desníveis (Figura 13; 17; 18) o que prejudica a autonomia e segurança dos usuários devido a presença de irregularidades.

Recomendação 15: Que seja instalada, nos pisos das áreas públicas ou de uso comum, sinalização tátil de alerta para situações de riscos, mudanças de direção ou para informar opções de percurso, conforme especificações dos itens 6.2 a 6.4 da ABNT/NBR 1.6537:2018.

Recomendação 16: Que sejam corrigidos e/ou consertados os pisos localizados em rotas acessíveis que apresentam inclinação inadequada, revestimento irregular e desníveis.

Recomendação 17: Que sejam retirados os capachos, forrações e carpetes considerados inadequados, por estarem em desconformidade com o que especifica o item 6.3.7 da ABNT NBR 9050:2020.

Recomendação 18: Que sejam retirados os obstáculos dos corredores, de modo a garantir um espaço livre para a circulação de todas as pessoas, conforme item 3.1.8 da ABNT 9050:2020.

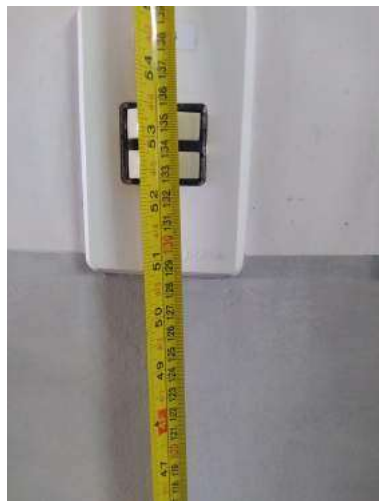
Figura 19: Bloco de aulas CAA

Apenas um dos locais auditados possui sinalização tátil no piso identificando o local do balcão para atendimento de pessoas com restrição visual (Figura 21); os demais não possibilitam (ou dificultam) ao usuário com deficiência visual localizar-se e locomover-se de forma independente até o ponto de atendimento. Outros itens com percentual de inconformidade elevado foram os relacionados às medidas dos balcões, não permitindo a aproximação de pessoas em cadeira de rodas. Apenas um balcão foi considerado acessível (Figura 24) possibilitando a aproximação frontal de pessoas com deficiências motoras e que façam uso de cadeiras de roda. Outras inconformidades encontradas foram a altura inadequada de: maçanetas, quadros de luz, interruptores e janelas.

Recomendação 19: Que os balcões de atendimento passem a cumprir as especificações previstas no item 9.2.1.4 da ABNT 9050:2020.

Recomendação 20: Que os bebedouros, com relação à sua altura e localização, sejam readequados, de modo a permitir aproximação lateral de P.C.R.

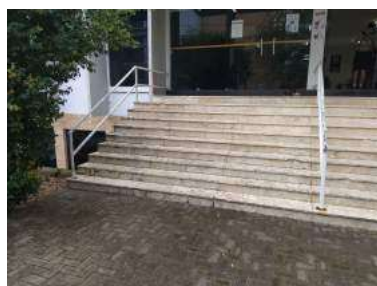
Figura 31: Ausência de corrimão intermediário

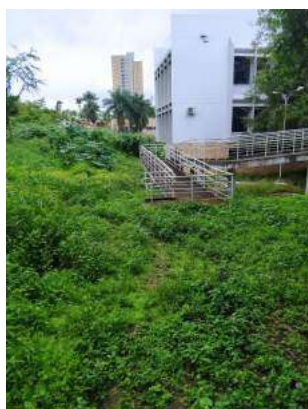
Figura 32: Rampa da Biblioteca sem conclusão

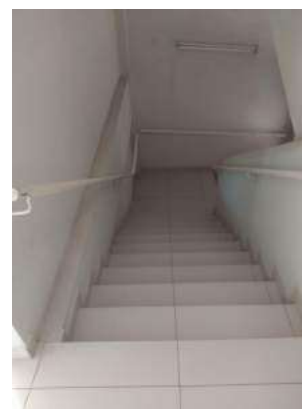
Figura 33: Escada sem sinalização nem corrimão inferior

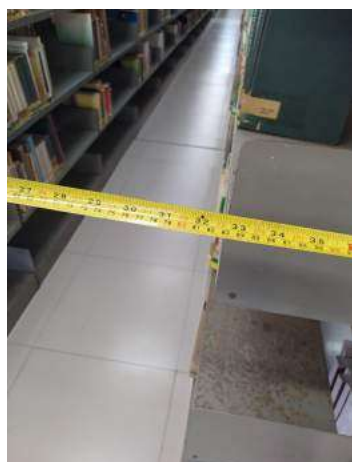
Figura 34: Largura dos corredores inconforme

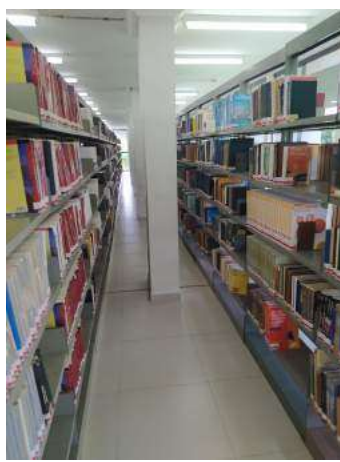
Figura 35: Barreiras entre as estantes de livros

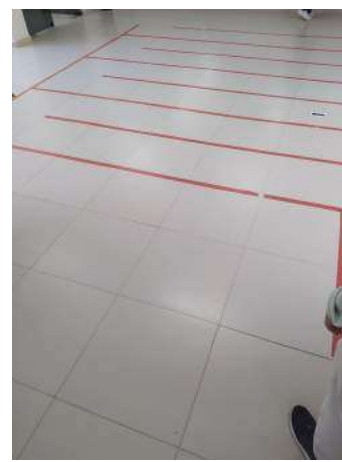
Figura 36: Ausência de piso tátil

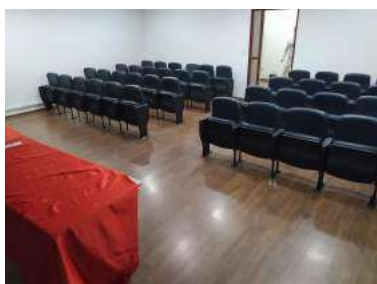
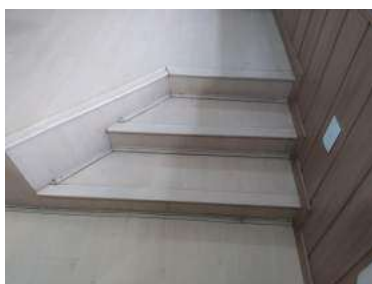
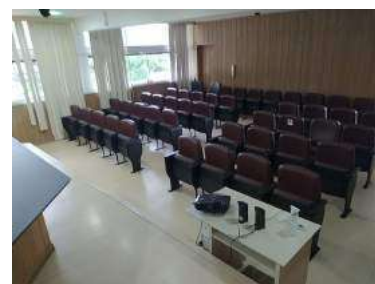
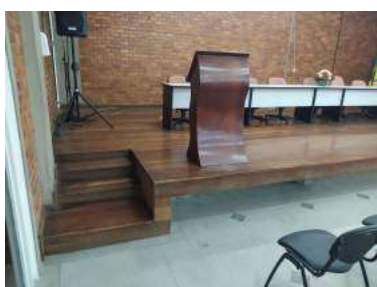
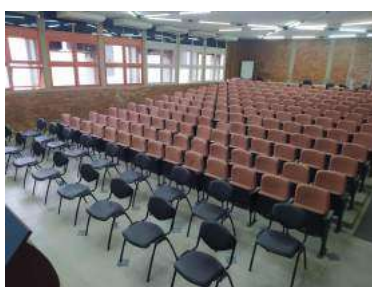
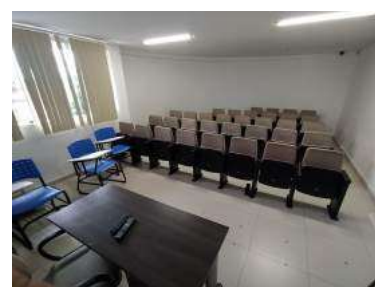
De acordo com índice de conformidade, não se encontraram nos auditórios auditados áreas destinadas para pessoas com deficiência ou mobilidade reduzida de forma a possibilitar a visualização dos acontecimentos do palco. De acordo com a norma, essas áreas devem estar em uma rota acessível ligada a uma rota de fuga acessível; associadas a um assento para acompanhante, devem localizar-se em local de piso plano horizontal; os espaços reservados para P.C.R. devem possuir sinalização no piso de 1,20 m x 0,80 m e estarem deslocados 0,30 m em relação ao encosto do assento, as pessoas com deficiência visual e auditiva devem dispor de equipamento de tecnologia assistiva. Os auditórios auditados também não dispõem de assentos reservados para Pessoa com Mobilidade Reduzida (P.M.R.) nem para Pessoa Obesa (P.O.). Em apenas um local foi informado que havia tais assentos, os quais, porém, ainda não estavam instalados. Além dos assentos citados, também deveria ter um espaço para cão-guia junto de um assento preferencial.

Recomendação 31: Que os auditórios da UFCG disponham de espaço reservado para pessoas em cadeira de rodas, em conformidade com as dimensões dispostas no item 10.3.4.1 da ABNT 9050:2020.

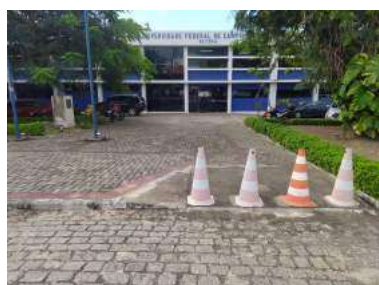
Figura 46: Bloco AA

Destaca-se a ausência de estacionamento prioritário próximo aos blocos de aula e locais de grande fluxo, como a biblioteca. Verificou-se nos locais destinados ao estacionamento ausência de sinalização (Figura 45) e pisos irregulares (Figura 44 - 45).

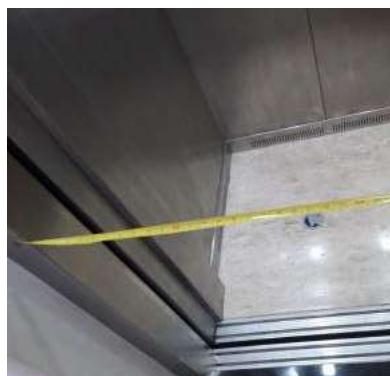
Constataram-se elevadores com área da cabine com dimensões internas em desacordo com a norma, que requer largura de 110 cm e profundidade de 140 cm (Figura 47). Tal situação não permite a entrada de cadeira de rodas sem que a pessoa necessite de ajuda de terceiros. Verificou-se também: ausência de corrimão interno (dentro da própria cabine), ausência de identificação visual do pavimento em que se encontra a cabine; e ausência de sinal sonoro que relate o pavimento da cabine e indique se a porta está fechando ou abrindo, o que compromete a autonomia e segurança de usuários com deficiência.

Figura 47: Elevador com dimensão interna inadequada e sem corrimão

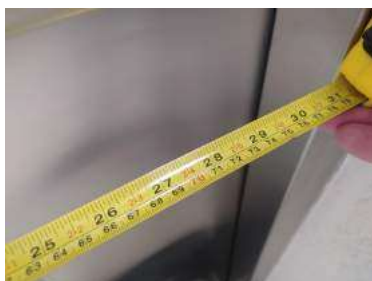
Figura 48: Porta com dimensão inadequada

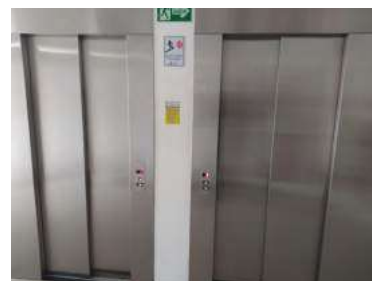
Figura 49: Elevadores sem sinalização
