Relatório Final de Auditoria Interna nº 004/2022

Ação nº 11 - Avaliação das edificações da UFCG, quanto ao cumprimento dos critérios de acessibilidade arquitetônica previstos em Lei.

Unidade auditada: Prefeitura Universitária.

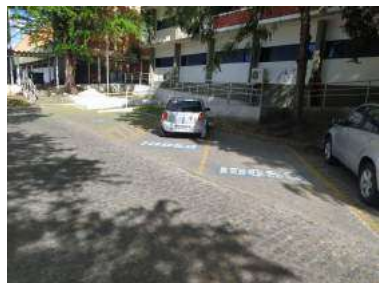
Na amostra auditada, apenas três locais possuíam nos estacionamentos próximos vagas sinalizadas como prioritárias; estas vagas, de acordo com a norma, devem estar sinalizadas vertical e horizontal e demarcadas com o símbolo internacional de acesso ou a descrição de idoso, conforme (Figura 43). As vagas destinadas a PcD devem possuir um espaço lateral adicional de 1,20 m e apresentar piso regular e estável a fim de evitar acidentes. A vaga deve estar localizada em rota acessível e, no máximo, a 50 m (cinquenta metros) da edificação ou elevadores. Os critérios relacionados na Tabela 09 foram os utilizados na verificação do cumprimento das normas para esta dimensão.

Figura 43: Estacionamento sinalizado
